# 原子炉冷却系配管超音波探傷技術の 高度化・自動化と実機への適用

原子力安全システム研究所

検査技術グループ 黒住保夫

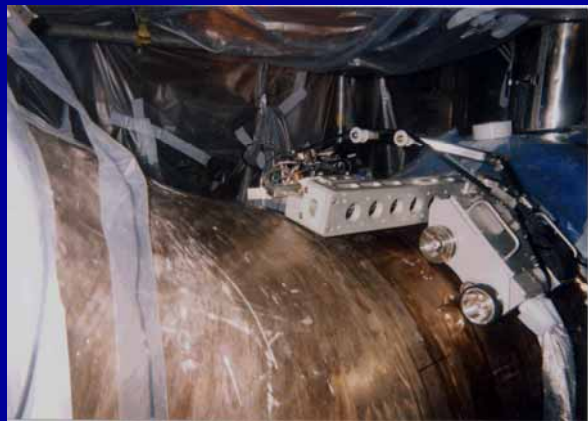
美浜2号機

| | 第1世代 | 第2世代 | 第3世代 |
|---|---|---|---|
| 駆動方式 | モーター駆動ベルト式 | エア駆動歩行式 | モーター駆動ベルト式 |

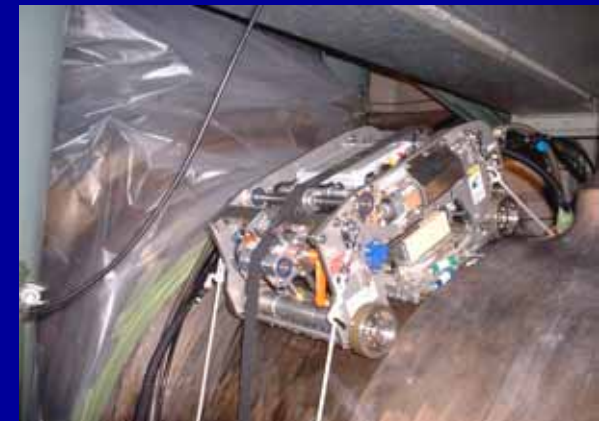
大飯1号機、大飯2号機

探傷速度は4倍、操作性は9倍向上  
(小型化によりアクセス性も向上)
